STATINIO APŽIŪROS AKTAS

2020 09 10 Nr. 95
Kaunas

Statinio adresas	Kauno Kazio Griniaus progimnazija Šiaurės pr. 97, Kaunas unikalus nr. 1998-2009-7018
Savininkas (Naudotojas)	Kauno miesto savivaldybė
Apžiūra	Kasmetinė
Apžiūros tikslas	Pagrindinių statinio konstrukcijų techninės būklės įvertinimas vadovaujantis STR 1.07.03:2017

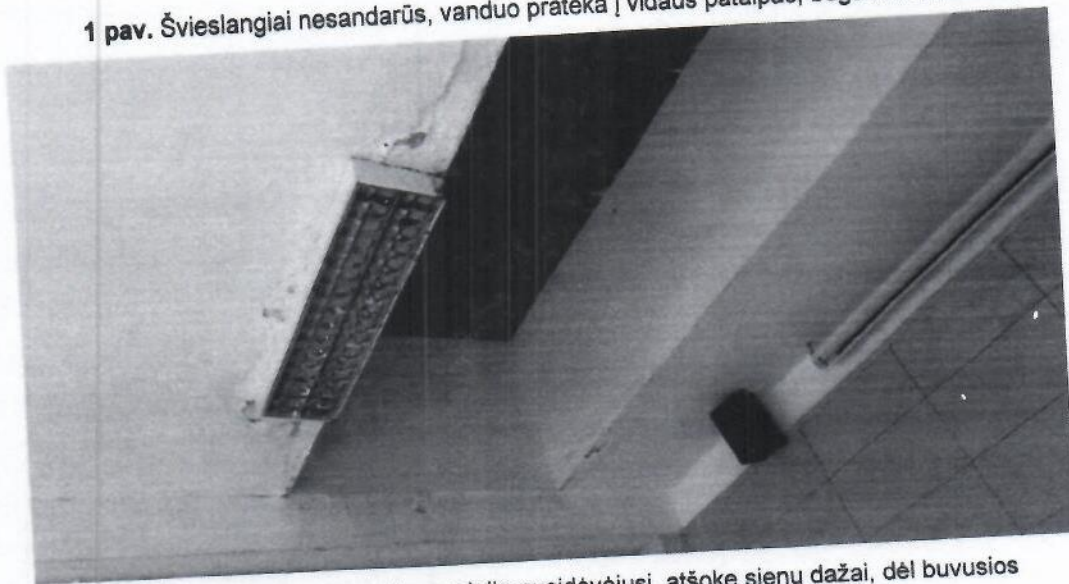
Eil. Nr.	Apžiūros tikslas	Pastebėti defektai, deformacijos, gedimai	Rekomenduojami darbai defektams pašalinti
1	2	3	4
1.	Įvertinti statinio konstrukcijų techninę būklę	<p>Stogas. Švieslangiai nesandarūs, vanduo prateka į vidaus patalpas, bėga ant šviestuvų. (Priedo 1 pav.)</p> <p>Laikančiosios konstrukcijos. Defektų ir deformacijų nepastebėta.</p> <p>Perdangos ir denginys. Defektų ir deformacijų nepastebėta.</p> <p>Sienos, lubos, grindys ir pertvaros. Dalis vidaus patalpų apdaila nusidėvėjusi, atšokę sienų dažai, dėl buvusios vandens pratekėjimo sulietos lubos. (Priedo 2 pav.)</p> <p>Fasadai, cokolis, pamatai, nuogrindos. Ištrupėjusios cokolinės dalies siūlės, atšokęs tinkas, neįrengta nuogrinda. (Priedo 3 pav.)</p> <p>Langai, durys ir vartai. Defektų ir deformacijų nepastebėta.</p> <p>Inžinerinės sistemos. Defektų ir deformacijų nepastebėta.</p>	<p>Užsandarinti švieslangius.</p> <p>Atlikti apdailos darbus.</p> <p>Nutinkuoti cokolį, įrengti nuogrindą.</p>

1 pav. Švieslangiai nesandarūs, vanduo prateka į vidaus patalpas, bėga ant šviestuvų.

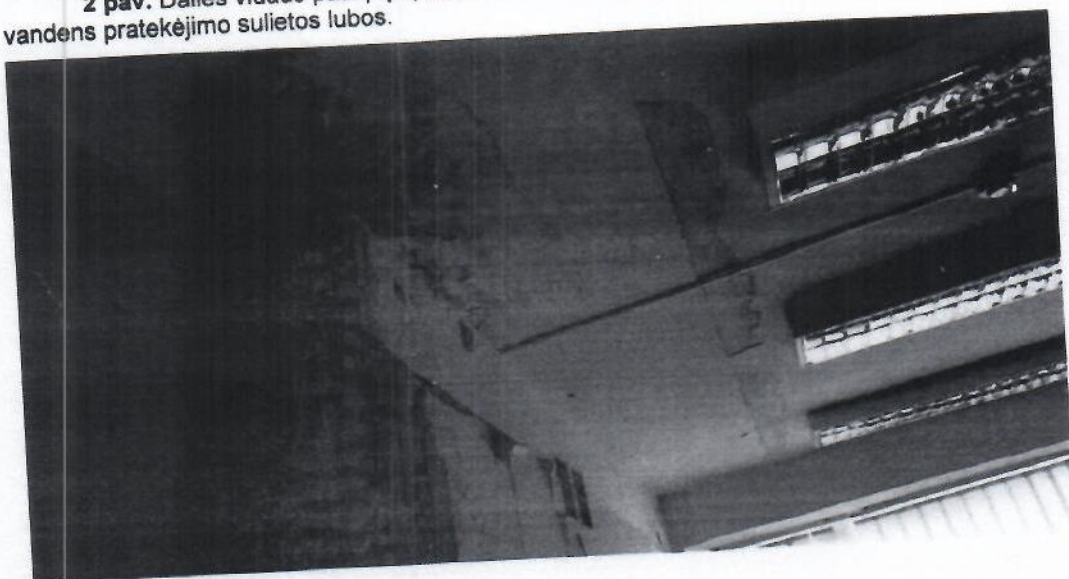
2 pav. Dalies vidaus patalpų apdaila nusidėvėjusi, atšokę sienų dažai, dėl buvusios vandens pratekėjimo sulietos lubos.

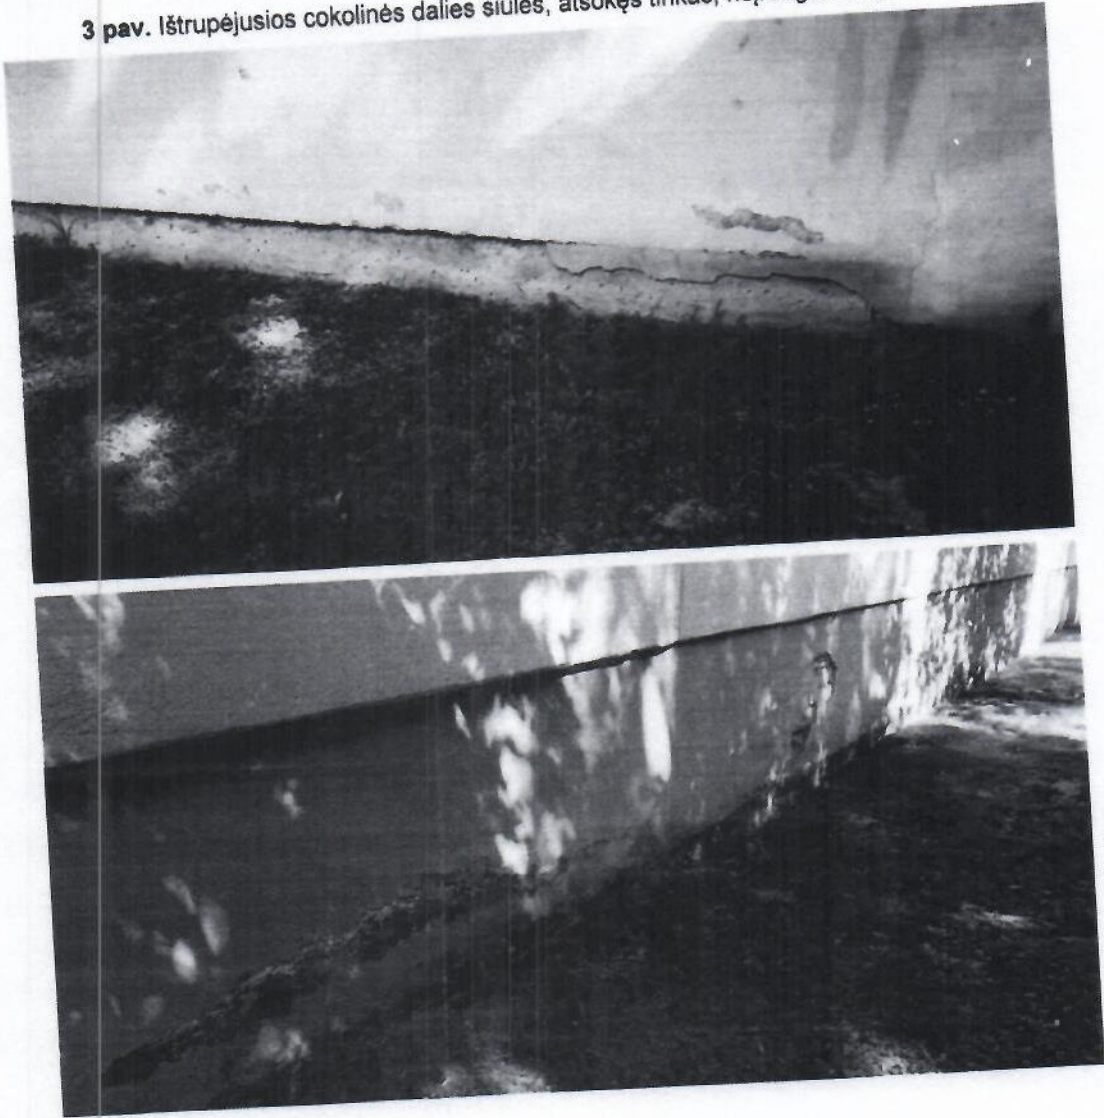
3 pav. Ištrupėjusios cokolinės dalies siūlės, atšokęs tinkas, neįrengta nuogrinda.

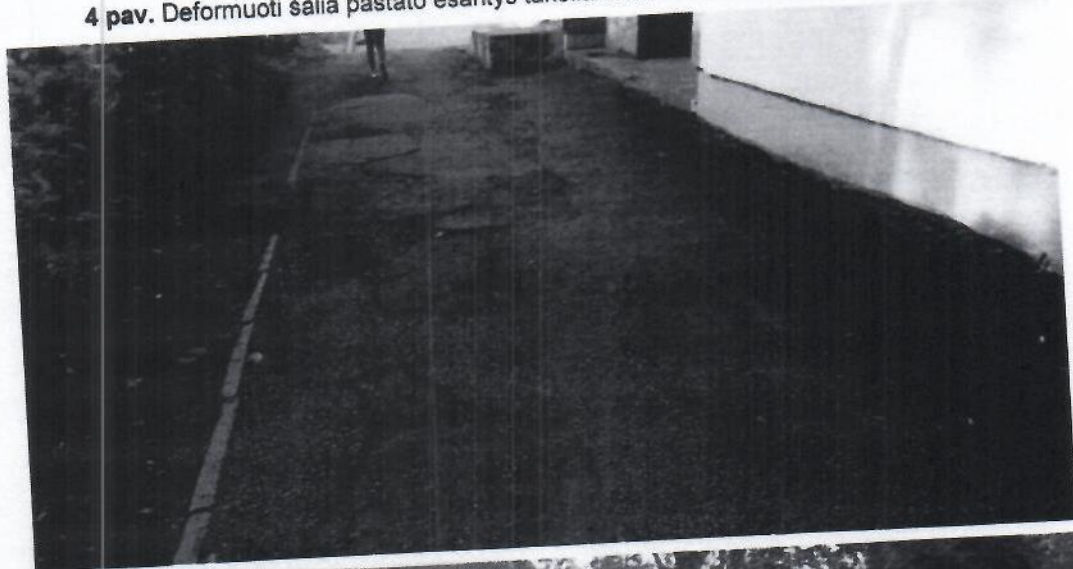
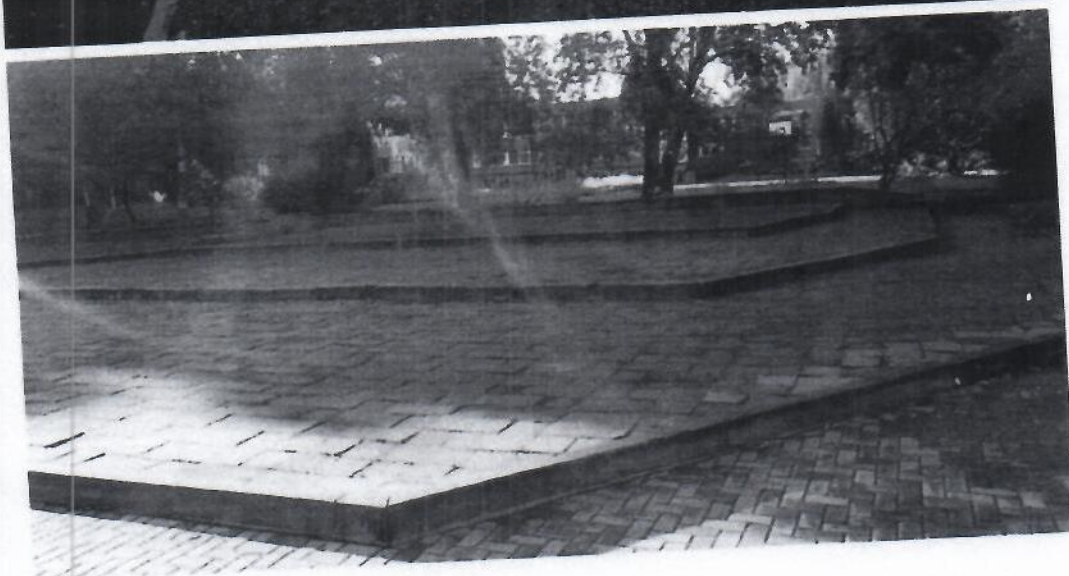
Eil. Nr.	Apžiūros tikslas	Pastebėti defektai, deformacijos, gedimai	Rekomenduojami darbai defektams pašalinti
		Kita. Deformuoti šalia pastato esantys takeliai ir amfiteatro aikštelė pavojus užkliūti. (Priedo 4 pav.)	Atnaujinti dangą.
2.	Nuolatinių stebėjimų kokybės įvertinimas.	Statinio techninės būklės nuolatiniai stebėjimai vykdomi.

4 pav. Deformuoti šalia pastato esantys takeliai ir amfiteatro aikštelė pavojus užkliūti.
